事例紹介：高圧水によるバリ取りと洗浄

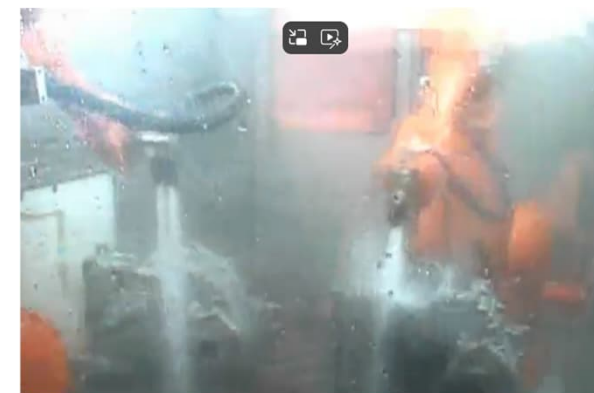
洗浄ノズル把持、ワーク把持など様々なレイアウトをご提案可能です

- 使用ロボット：IRB6640
- ABBロボットの防水性能（マニピュレータ基盤も含めたIP67）により、ミスト環境でも使用できる
- IP67に加え、ファウンドリープラス2を追加することでロボットの腐食対策を施している
- ロボットの剛性の高さにより、高圧水を吐出してもロボットへのダメージが少ない
